## **Analisis Kerusakan Jalan Dengan Menggunakan Metode Surface Distress Index (SDI) Di Ruas Jalan Sadang – Gresik Km. 51+ 000 S/D Km.53+700**

**Rudi Hermawan<sup>1</sup>, Akhmad Andi Saputra<sup>2</sup>, Hesti Suprihatin<sup>3</sup>**

Program Studi Teknik Sipil. Fakultas Teknik, Universitas Gresik

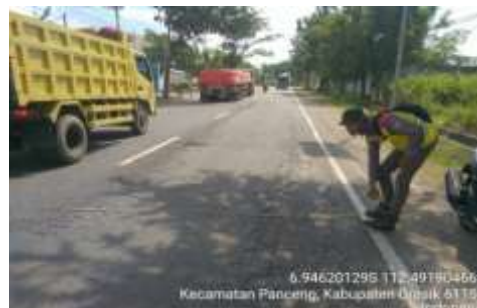
**Gambar 7 Pengambilan Data Kerusakan Jalan Sadang – Gresik**

Pada Gambar 7, data kerusakan dikumpulkan dan diukur kerusakan pada jalan Sadang-Gresik di Gresik. Dari hasil penyelidikan kerusakan, ditemukan data sebagai berikut :

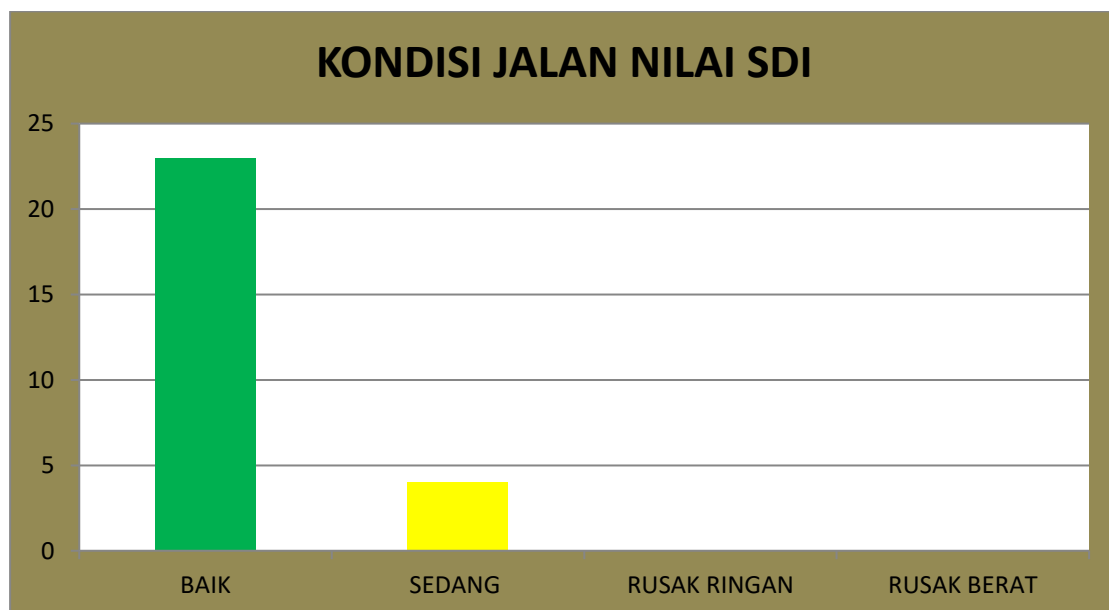
**Gambar 8 Grafik Nilai Kondisi Jalan**

Berdasarkan Gambar 4.7 Grafik Nilai Kondisi Jalan menunjukkan bahwa dari 27 segmen di ruas jalan Sadang - Gresik, Gresik mendapatkan nilai baik sebesar 23 segmen dan 4 segmen mendapatkan nilai kondisi jalan yang sedang yaitu pada segmen 2, segmen 4, segmen 5, dan segmen 6 yang dimana di lokasi tersebut terdapat kerusakan retak yang cukup banyak.
